ANEXOS

A. FICHAS TECNICAS DE GRABACIÓN

FICHA TECNICA DE GRABACIÓN

DATOS DE EMPRESA: Alterna

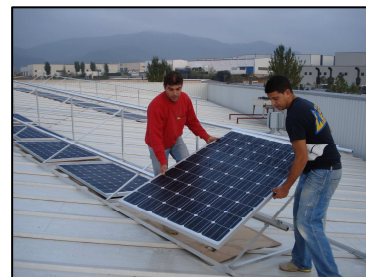
Las placas se recogen del suelo al lado de la subestructura o de debajo de ella, cosa que hacía más difícil la tarea. A medida que pasaba el día el operario que se encargaba de recogerlas y apoyarlas en la subestructura iba disminuyendo su rendimiento físico.

Una vez apoyada y bien alineada con las demás se apretar con los perfiles que previamente habían colocado. Es recomendable ajustar el perfil superior e inferior a las placas simultáneamente con el otro operario.
